| | SERVIZIO PREVENZIONE E PROTEZIONE<br>VERBALE SOPRALLUOGO | MODULISTICA<br>Data 06/05/2023 |

**OGGETTO: ISS Majorana-Giorgi - Verbale di sopralluogo plesso di via Allende 41 – locali palestra.**

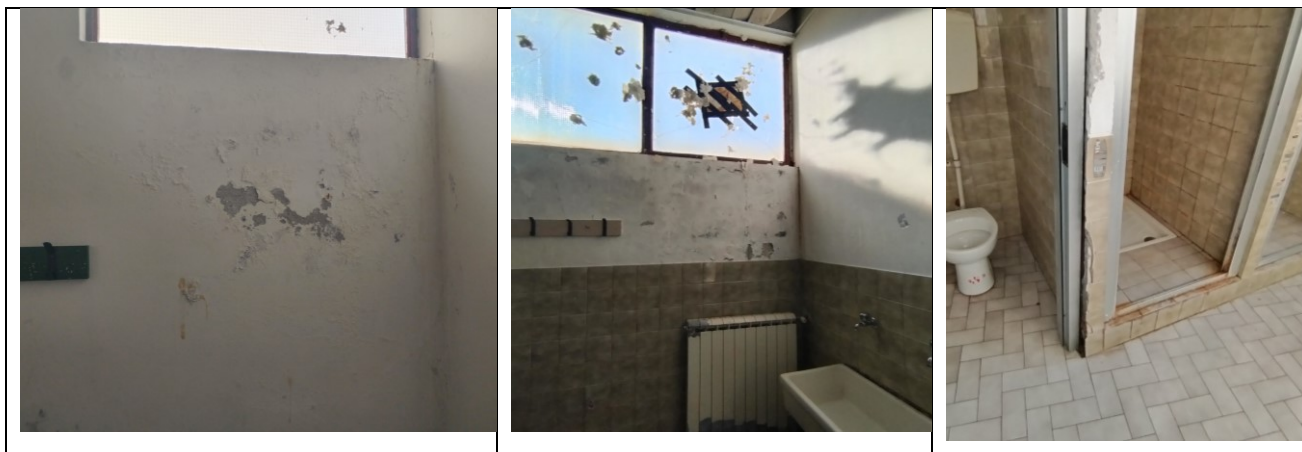
- la presenza di infiltrazioni d'acqua e da condensa con relativa insorgenza di muffe e piastrelle non integre in vari punti nei bagni e negli spogliatoi.

- la sistemazione delle porte scardinate per evitarne l'accidentale caduta;
- la messa in sicurezza dell'impianto elettrico eliminando cavi e/o parti di impianto in disuso (vedi videocitofono) e sostituendo interruttori e canaline per evitare l'eventuale elettrocuzione
- la collocazione del controsoffitto e l'eliminazione di infiltrazioni e muffe;
- la sistemazione degli estintori e della cartellonistica di sicurezza;
- lo sgombrò di qualunque materiale e/o attrezzatura che ostruisca vie di fuga e/o l'accesso a sistemi antincendio;

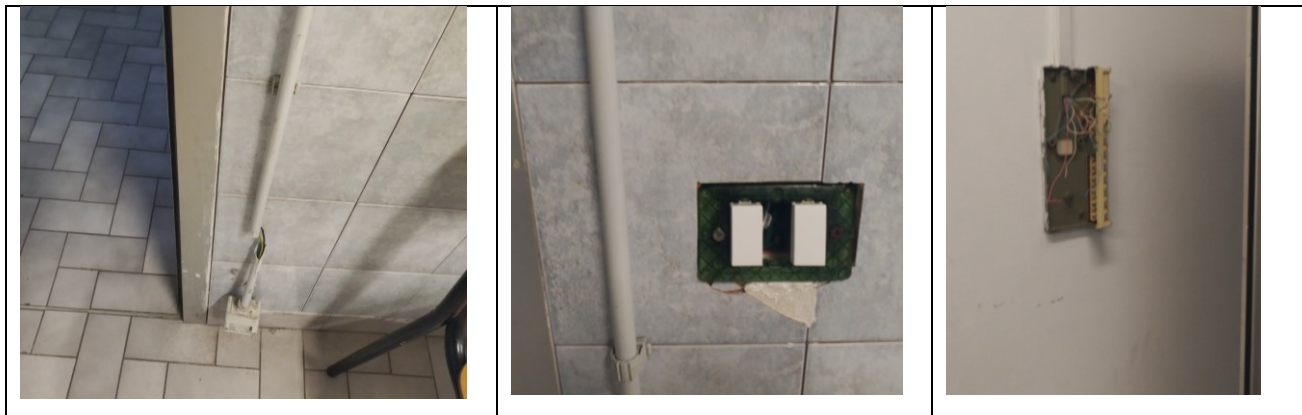
- IMPIANTO ELETTRICO: Si presenta con interruttori, videocitofoni e canaline scardinate e/o mancanti mettendo a vista i cavi elettrici.

- Richiede un incontro come più volte già richiesto nell'arco dell'anno scolastico anche per altri locali. Considerato comunque che alla data del sopralluogo la Città Metropolitana è già intervenuta, con la presenza di un tecnico per la manutenzione delle porte e proseguirà con il ripristino dei locali con requisiti correlati all'utilizzo degli spazi e alla compatibilità con l'accesso di diversa utenza nell'impianto sportivo, si ritiene di non sospendere l'accesso agli spogliatoi pur **richiedendo con urgenza la verifica dell'impianto elettrico e dei supporti degli estintori.**

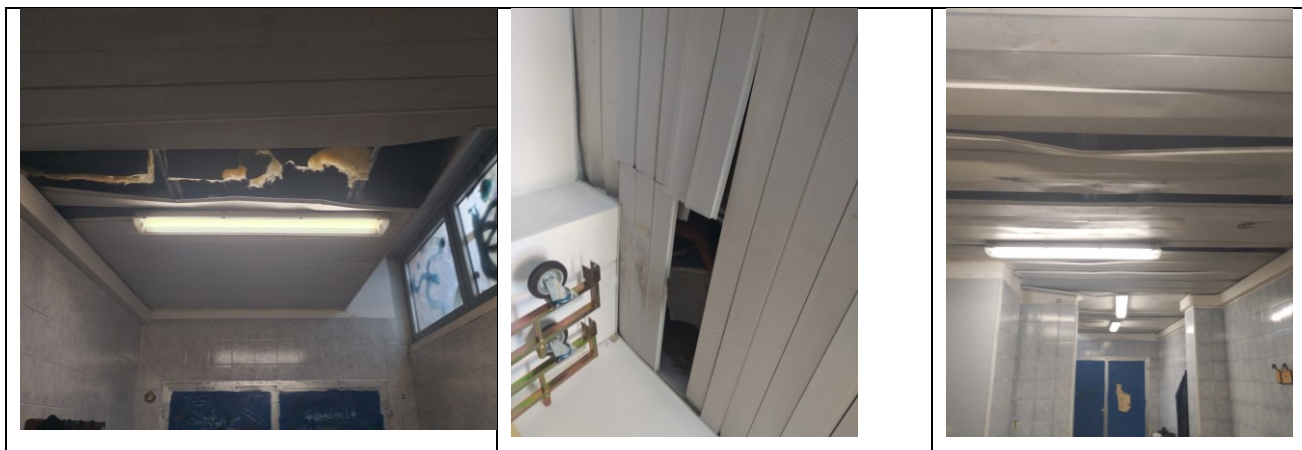
- CONTROSOFFITTI: Divelti presentano all'esterno in alcune parti pannelli in lana di roccia tranciati con conseguente dispersione di fibre nell'aria.

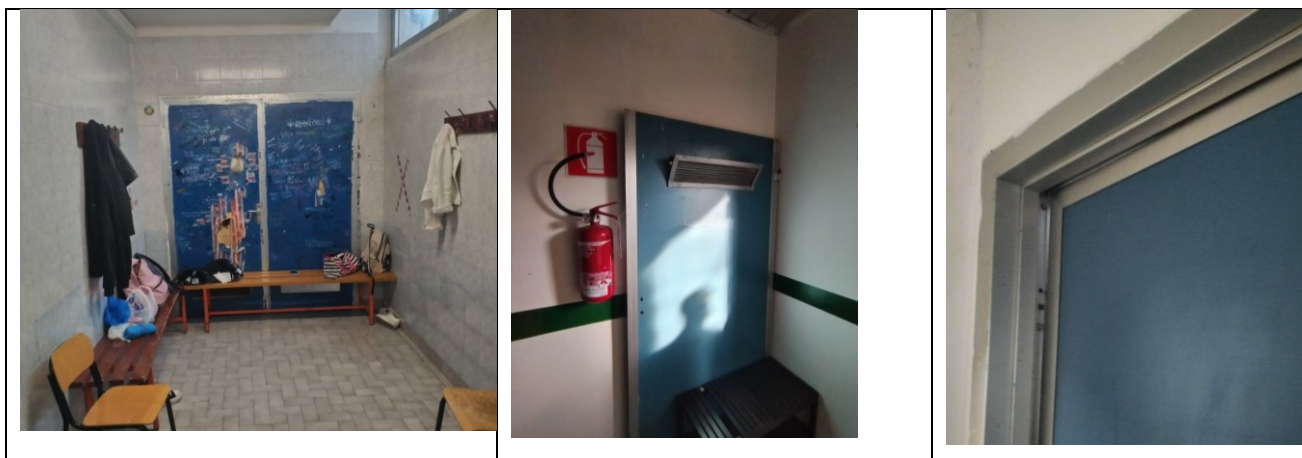
- PORTE: Scardinate e con fori e rattoppi nei pannelli

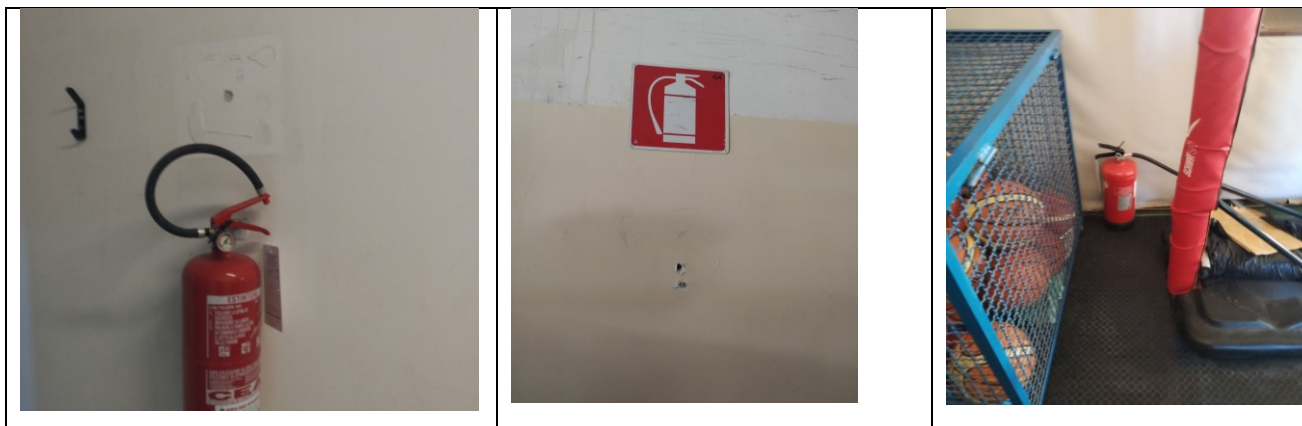
- **ESTINTORI E SEGNALETICA:** Si evidenzia che alcuni estintori non sono al posto indicati poiché i supporti sono staccati e/o non segnalati da idonea cartellonistica.

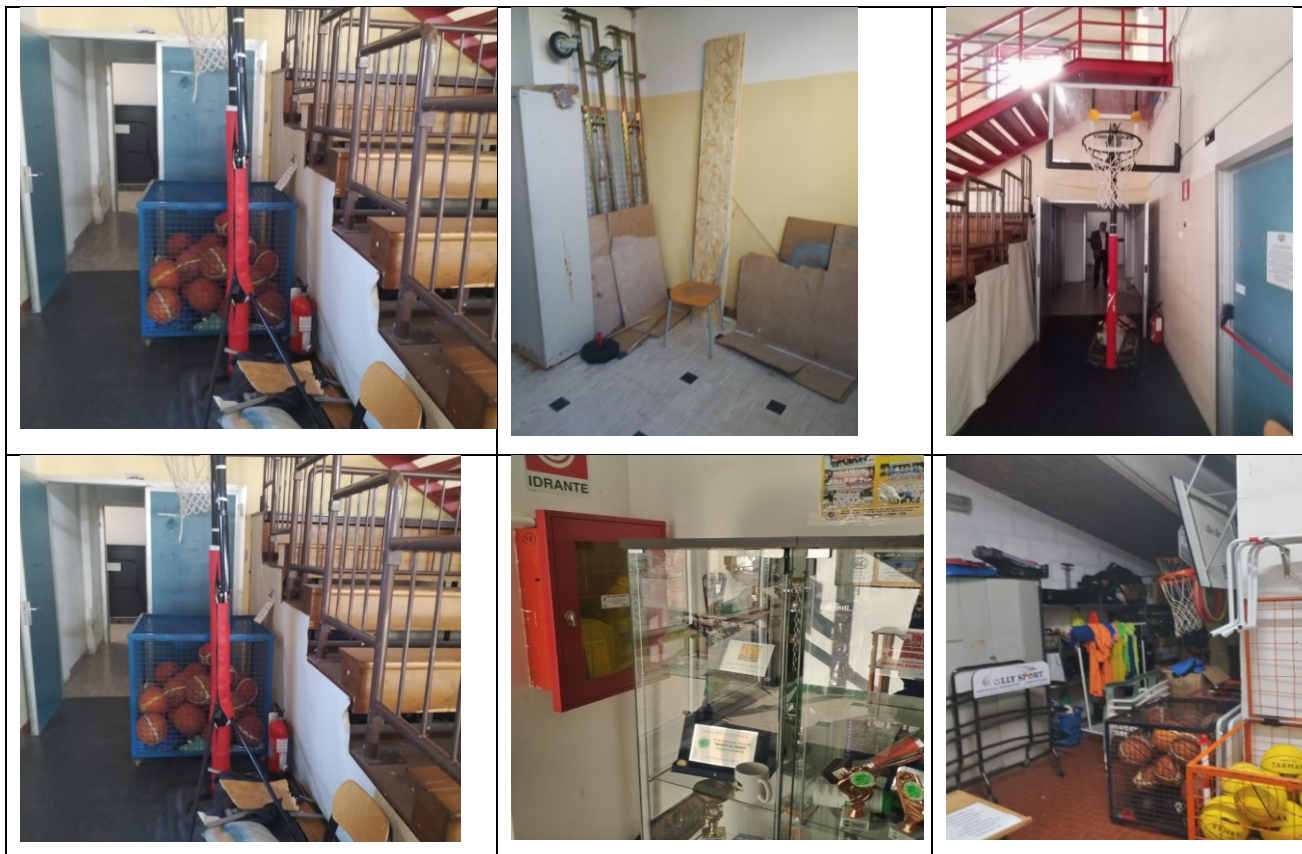
- **MAGAZZINO E INGOMBRI:** Vi sono ingombri diffusi non correttamente depositati nel locale magazzino e materiale da rimuovere nell'immediato, quale il tabellone in cristallo assi in legno, ecc da smaltire. Si richiede la collocazione corretta di attrezzature e ceste palloni che ostruiscono le vie di fuga e/o i sistemi antincendio (idranti, estintori), anche in considerazione della disponibilità delle società sportive del magazzino che viene impropriamente utilizzato come deposito anziché locale di appoggio per le attrezzature ed i materiali da usare nell'impianto.

- Il divieto assoluto di posizionare materiali e/o attrezzature ingombrando le vie di fuga e l'accesso ai sistemi antincendio che possono determinare infortuni dovuti a inciampi, **inoltre si segnala che le stesse dovranno sgombrare urgentemente i materiali e/o le attrezzature di loro proprietà non necessari allo svolgimento dell'attività in loco.**
